شغل مالک: کارگر نجاری - نگهبان		میزان درآمد مالک: ۴/۰۰۰/۰۰۰ ریال		آدرس: نیشابور - محله فرخ آباد - (روستای سابق فرخ آباد)	
قدمت: ۲ سال	<input type="checkbox"/>	تعداد اتاق: ۱	<input type="checkbox"/>	حیاط: مشترک با کارگاه	<input type="checkbox"/>
مساحت زمین:	مشترک با کارگاه نجاری		جمعیت ساکن: ۵ نفر		وضعیت سند: ندارد - قولنامه تفکیکی اراضی کشاورزی
تاریخچه:	در ملک مورد نظر از ۴۰ سال پیش تا هم اکنون، کارگاه نجاری دایر بوده است. از ۲ سال پیش یک اتاق در گوشه حیاط ساخته شده و از دیوار باغ قدیمی و دیوار خشتی کارگاه به عنوان دو وجه اتاق استفاده شده و دو دیوار دیگر را پدر خانواده بنا کرده است.				
نام درختان:	...توت، انگور، بوته آلوورا (محصور در زیر توری پلاستیکی و کورت بندی شده به منظور فروش و کسب درآمد)				
تاسیسات:	<input type="checkbox"/>	لوله کشی ندارد	<input type="checkbox"/>	آب از چاه واقع در حیاط	<input type="checkbox"/>
	<input type="checkbox"/>	تلفن ندارد	<input type="checkbox"/>	گاز ندارد	<input type="checkbox"/>

توضیحات: - سرویس بهداشتی داخل حیاط مشترک با کارگران کارگاه نجاری است. عدم امنیت به دلیل در هم تنیدگی فضای کار و زندگی برای کودکان.					
مساحت اعیانی:	۲۵ متر مربع		تعداد طبقات: یک		کیفیت بنا: عدم انسجام دیوارها
					وضعیت نگهداری: نامناسب
طول	کروکی همراه با ایدئوگرام درختا

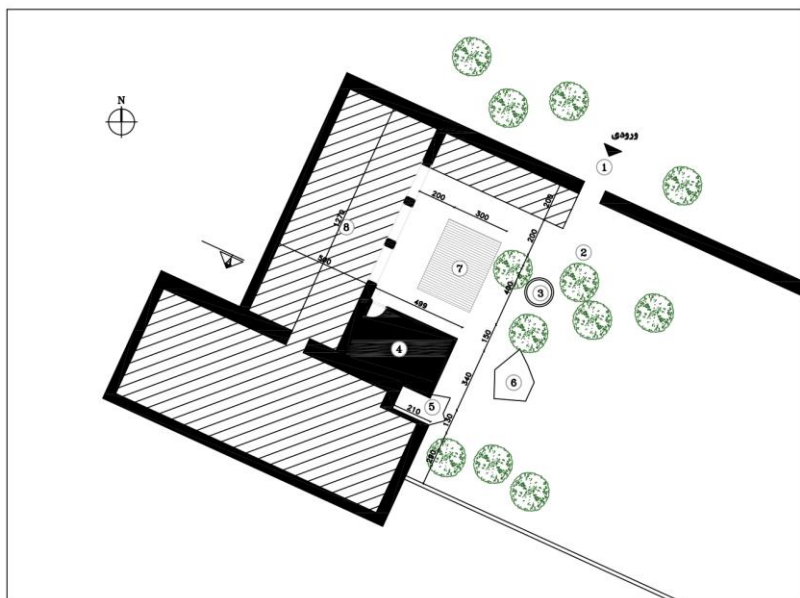
ساخت غیر فنی، نفوذ رطوبت از زمین و عدم وجود عایق حرارتی در سقف.

معماری	عدم توجه به حکمت منطقه ای، عدم تفکیک فضا ها ، تداخل کاربری های مختلف در فضای داخل اتاق و فضای حیاط با کارگاه نجاری ، عدم توجه به بهداشت و سلامت خانواده
سازه	ساخت سریع و غیر اصولی . فاقد فونداسیون . عدم انسجام و یکپارچگی دیوار ها و استفاده از دیوار قدیمی باغ(۷۰ ساله) و دیوار کارگاه (۴۰ساله)، نفذ رطوبت از زمین . اتصال سقف و دیوار ها
تأسیسات الکتریکی	برق از کارگاه گرفته میشود و به صورت مشترک استفاده میکنند
تأسیسات مکانیکی	فاقد لوله کشی .عدم دسترسی به آب سرد و گرم . نزدیکی چاه فاضلاب به یکی از دیوار های اتاق ، عدم وجود سرویس بهداشتی مستقل و عدم وجود فضای حمام ( بخصوص در فصل سرد) .فضای اتاق در تابستان ها گرم و در زمستان ها سرد است.
امنیت.	معبر فاقد زیرساخت هایی چون روشنایی ، آسفالت و جمع آوری آب های سطحی است.به دلیل تداخل عملکرد های مختلف در فضا و وجود دستگاه های نجاری فضای زندگی محیطی نا ایمن را برای کودکان ایجاد کرده است.

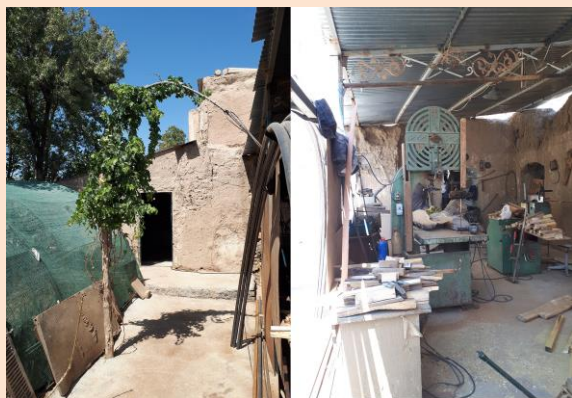
نمای حیاط

توضیحات عکس:  
دسترسی از معبر خاکی با کمی عقب نشینی قرار دارد. حیاط فضای مشترک ای است با کارگاه نجاری و در شرق حیاط (سمت چپ تصویر حیاط) باغچه محصور شده ای قرار دارد که پدر خانواده در آن گیاه آلورا کشت میکند

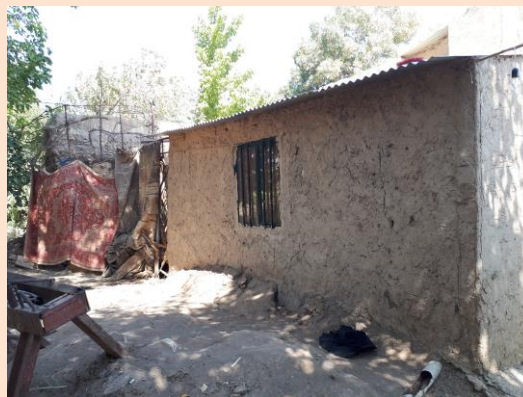
عکس داخلی - دیوار جنوبی - دیوار قدیمی باغ

سرویس بهداشتی در قسمت جنوبی خانه قرار دارد. با استفاده از ضایعات چوب و آهن و پتوی پشمی یک فضا به مساحت ۳ مترمربع محصور شده که فاقد سقف است.

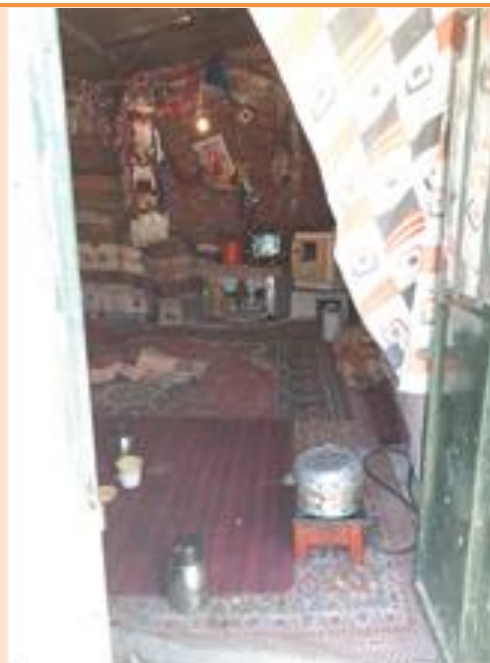
عکس داخلی - سمت راست دیوار قدیمی کارگاه

آشپزخانه در گوشه اتاق قرار دارد
