شغل مالک: مادر سرپرست خانوار		میزان درآمد مالک: در حال حاضر بیکار است		آدرس: محله چهارده معصوم ، کوچه رحمت هفت (زیرراه آهن) پلاک ۷	
قدمت: ۳۰ سال	<input type="checkbox"/>	تعداد اتاق: ۳	<input type="checkbox"/>	حیاط: دارد	<input type="checkbox"/>
	<input type="checkbox"/>		<input type="checkbox"/>	آشپزخانه: دارد	<input type="checkbox"/>
	<input type="checkbox"/>		<input type="checkbox"/>	تراس دارد	<input type="checkbox"/>
	<input type="checkbox"/>		<input type="checkbox"/>	حمام دارد	<input type="checkbox"/>
مساحت زمین:	۱۲۰ متر مربع		جمعیت ساکن: ۲ نفر . مادر و پسر ۱۱ ساله .		وضعیت سند: ثبتی دارد
تاریخچه:	ساختمان محصول ساخت ساز سریع و غیر اصول مہجران روستایی در حاشیه شهر نیشابور طی سالهای اولیه جنگ است. کرسی بنا پنج سال پیش نشست کرده و اهلی محله معتقدند یک قنات قدیمی زیر اسفالت کوچه قرار دارد که نشست و ریزش کرده است. صاحب خانه با نصب یک عدد تیر فلزی روی دیوار باربر تلاش کرده از دو پاره شدن بنا جلوگیری کند!

مشکلات بنا:	<p>ضعف شناخت در بکار گیری صحیح فنون ساخت ، ضعف شناخت در بکار گیری مصالح ، ساخت غیر فنی در بازه زمانی چندین روز، ضعف در نگهداری و تعمیر بنا ، همجواری با قنات هایی که با بی توجهی رها شده اند .</p>				
ساختمانی	<p>نشست زمین در زیر کرسی چینی و دو پاره شدن بنا - نفوذ رطوبت سط

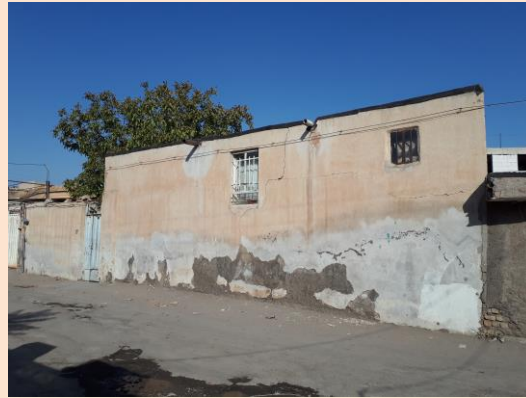
نمای سردر از معبر اصلی

توضیحات عکس:
 دسترسی از معبر خاکی با کمی عقب نشینی صورت گرفته . حیاط مشترک با کارگاه نجاری است و در سمت چپ باغچه محصور شده ای قرار دارد که پدر خانواده در آن گیاه آلورا کشت میکند

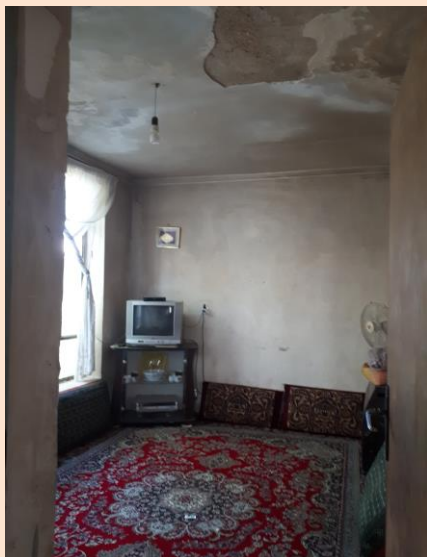
نمای اتاق ۲

توضیحات عکس:
 نفوذ آب از بام و زمین مشهود است. به دلیلی دو پاره شدن بنا (به دلیل نشست زیر پی) مالک سعی کرده به شیوه غیر فنیسازه را تقویت کند. دیوارها بارها سیمان و یا گچ و خاک شدند ولی مشکل خیس بودن دیوارها حل نشده (تحمیل هزینه زیاد به خانواده و عدم رفع مشکل)

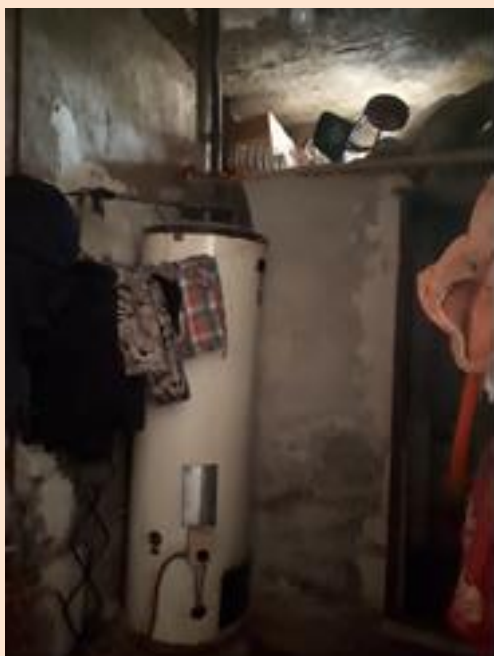
فضایی برای حمام در داخل خانه تعبیه شده که فاقد فاضلاب مناسب و توالت است.

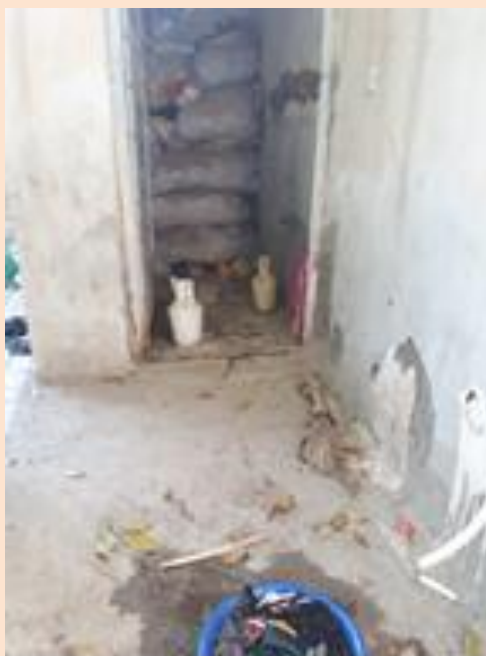
نمای توالت

سرویس بهداشتی واقع در حیاط به دلیل نشست زمین غیر قابل استفاده است .
