شغل مالک: اجاره دام برای حمل بار	میزان درآمد مالک: ۵ قاطر دارد بستگی به میزان روزی که اجاره میدهد	آدرس: نیشابور، محله فرخ آباد (روستای سابق فرخ آباد)
----------------------------------	---	---

تاریخچه: هسته اولیه خانه ۲۰ سال پیش ساخته شده است که شامل اتاق ۲ (محل زندگی تازه عروس و داماد) بعلاوه حمام است. از ۵ سال پیش که خانواده از زایل به نیشابور مهاجرت کرده و این ملک را خریداری کرده است در بازه زمانی کوتاهی سالن و آشپزخانه در شمال شرق حیاط ساخته شده که فضای زندگی همه خانواده است

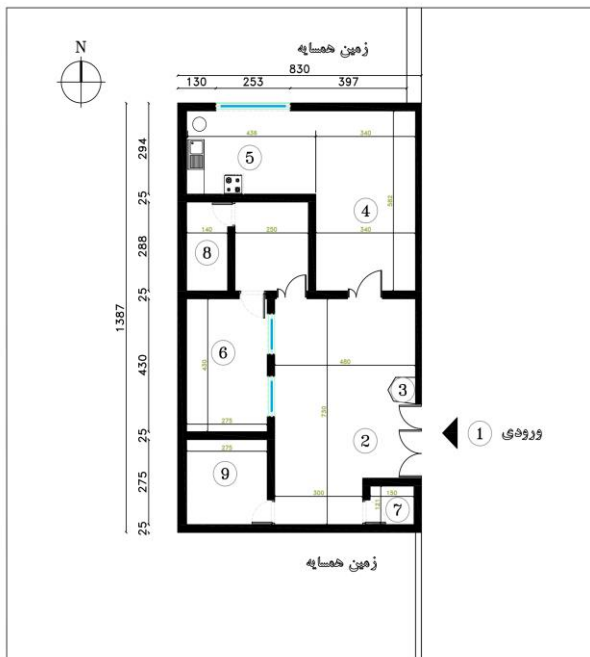
کروکی همراه با ایدئوگرام درختان	۱- ورودی از معبر اصلی ۲- حیاط ۳- پاشور ۴- محل سکونت ۵- آشپزخانه ۶- اتاق ۲ ۷- سرویس بهداشتی ۸- حمام ۹- کبوتر خانه
---------------------------------	--

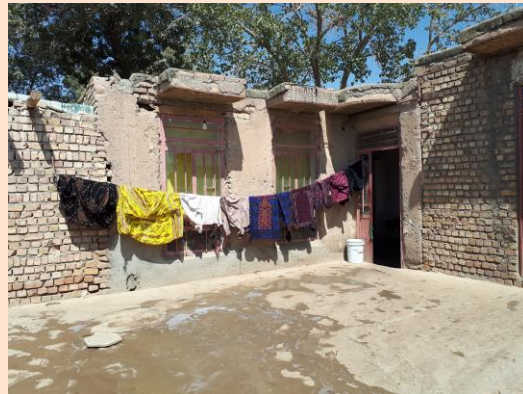
نمای شمال شرق حیاط ( سمت راست) و شمال غرب ( سمت چپ)

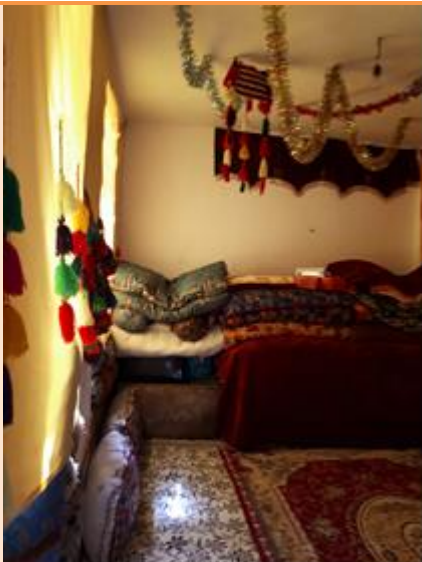
نمای اتاق ۲ ( پسر تازه ازدواج کرده خانواده و عروس)

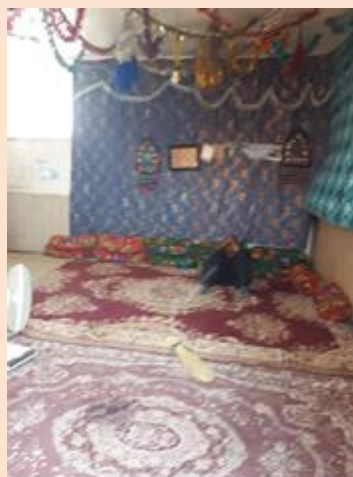
نمای اتاق اصلی ( محل زندگی)

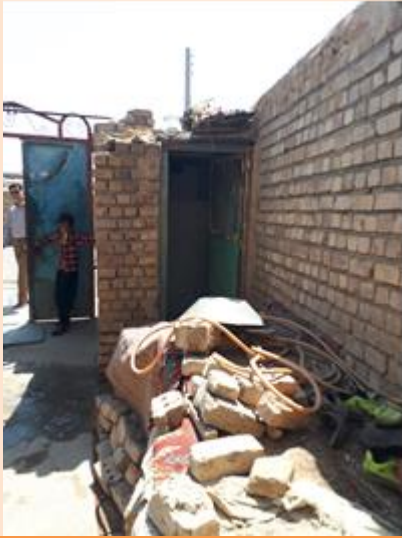
توالیت واقع در حیاط

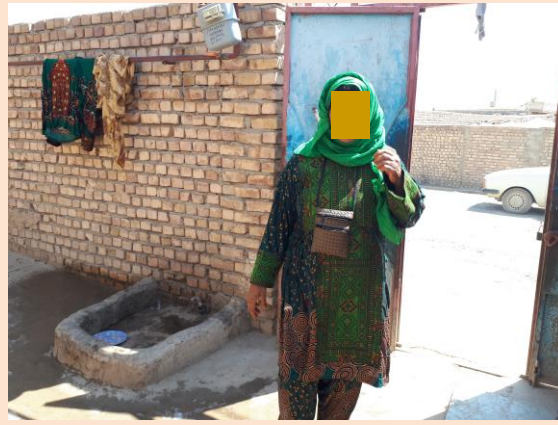
نمای درب حیاطو پاشور

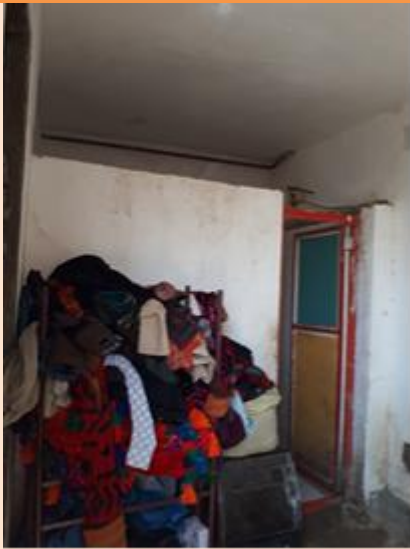
درب ورود حمام در کنار اتاق شماره ۲
