پرتره خانه شماره ۳ محله شیر آباد

شماره: ۳

نام صاحبخانه: رحمت الله گی ذره‌ی

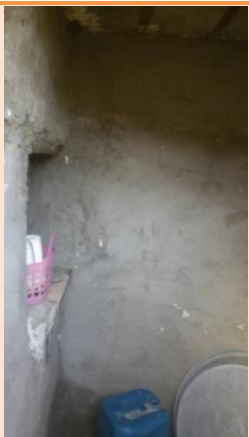
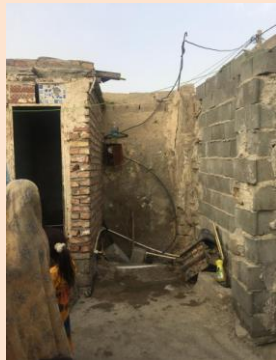
نمای حمام

توضیحات عکس:
در کنار عکس داخل
حمام عکسی از فضای
شستشو نیز قرار دارد
