شغل مالک: خانم مسن از کار افتاده		میزان درآمد مالک: بیکار و فاقد حقوق از کار افتادگی		آدرس: نیشابور، جاده فرخ آباد، محله رحمت آباد، منزل خانم بزوبندی ، پلاک ندارد ولی کنتور گاز دارد	
قدمت: ۳۰ سال	<input type="checkbox"/>	تعداد اتاق: ۳	<input type="checkbox"/>	حیاط: دارد	<input type="checkbox"/>
مساحت زمین:	۱۶۲ متر مربع	جمعیت ساکن: ۳	وضعیت سند: ندارد- قولنامه تفکیکی اراضی کشاورزی روستایی	حمام	<input type="checkbox"/> دارد
تاریخچه:	هسته اولیه سکونت و آغل واقع در جنوب حیاط رها شده و به عنوان انبار استفاده میشود . بنای جدید حدود ۱۵ سال پیش در بازه زمانی چند روز ، احداث شده است .				
نام درختان:	درخت زبان گنجشک و انجیر در گوشه حیاط بوده که با تقسیم و فروش یک قسمت از حیاط به همسایه تنها از سایه آن در غرب استفاده میشود.				
تاسیسات:	<input type="checkbox"/> لوله کشی دارد	<input type="checkbox"/> چاه ندارد	<input type="checkbox"/> گاز دارد	<input type="checkbox"/> تلفن ندارد	توضیحات: -سرویس داخل حیاط مشترک با کارگران کارگاه نجاری است . عدم امنیت به دلیل در هم تنیدگی فضای کار و زندگی برای کودکان .

مساحت اعیانی:	۴۸ متر مربع	تعداد طبقات: یک	کیفیت بنا: ساخت سریع و غیر اصولی	وضعیت نگهداری : خوب	
طول	کروکی همراه با ایدئوگرام درختان				
عرض	۷/۴۸ متر				
مقیاس	۱/۲۰۰				
شمال					
وضعیت ساختمان:	م

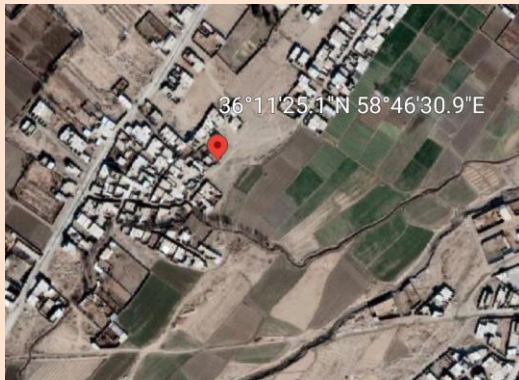
عکس هوایی

توضیحات عکس:
 محله رحیم آباد
 (روستای سابق رحیم آباد) در حوزه جنوبی شهر نیشابور قرار دارد. در کنار زمین های کشاورزی و باغ های قدیمی شاهد سکونت مهاجران از مناطق مختلف کشور در طول پنج دهه گذشته هستیم.

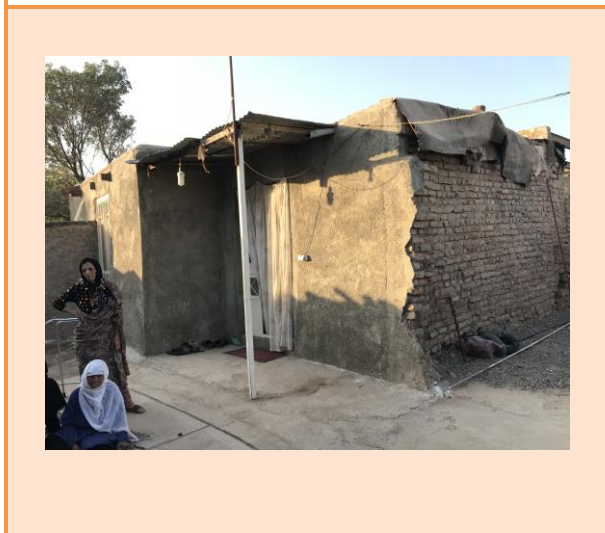
نمای شمال و غرب حیاط

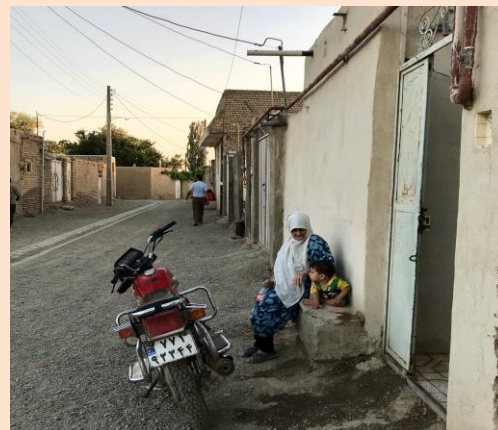
نمای سردر از معبر اصلی (ورود از شرق)

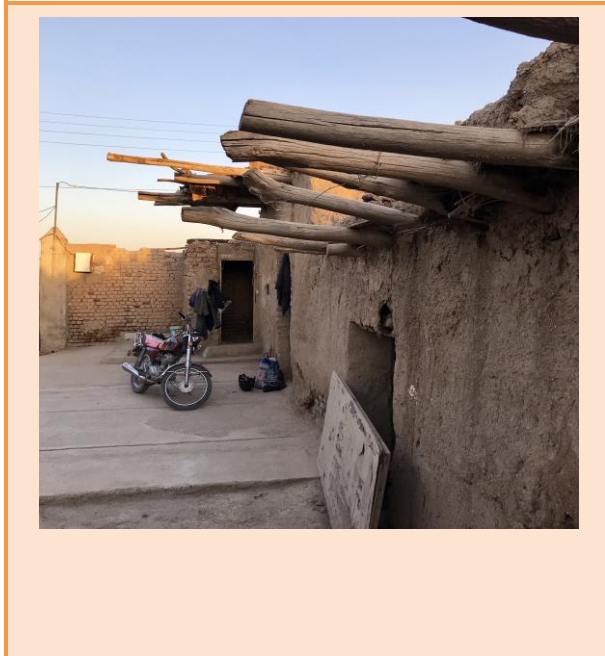
نمای جنوب و شرق حیاط (آغل و تنور خانه سابق -انبار امروز)

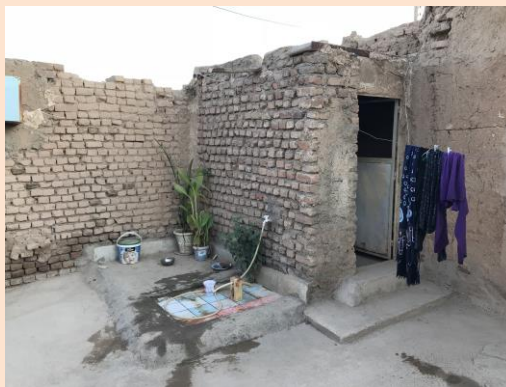
نمای توالت

سرویس بهداشتی در
قسمت جنوبی حیاط
قرار دارد که برای
استفاده افراد ناتوان و
دارای معلولیت نامناسب
است و در فصول سرد
برای مادر خانواده بسیار
مشکل است. حمام
داخل خانه فاقد لوله
کشی آب و سرویس
بهداشتی است

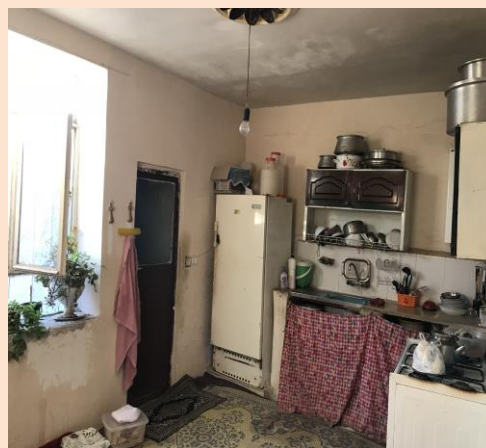
عکس داخلی

آشپزخانه در گوشه اتاق قرار دارد
