شغل مالک: خانم کارگر خیاط خانه، سرپرست خانوار		میزان درآمد مالک: غیر قابل پیش بینی (میانگین ۱۲ روز در ماه)		آدرس: نیشابور، جاده فرخ آباد، محله رحمت آباد، منزل عین آبادی ، پلاک ندارد ولی کنتور گاز دارد	
قدمت: ۱۵ سال	<input type="checkbox"/>	<input type="checkbox"/> تعداد اتاق: ۲	<input type="checkbox"/> حیاط: دارد	<input type="checkbox"/> آشپزخانه: دارد	<input type="checkbox"/> زیر زمین دارد
مساحت زمین: ۶۱/۶۰ متر مربع	جمعیت ساکن: ۳		وضعیت سند: ندارد- قولنامه تفکیکی اراضی کشاورزی روستایی		
تاریخچه:	هسته اولیه خانه در چهار دهه پیش در بازه زمانی کوتاهی شکل گرفته و از ۱۵ سال پیش تا اکنون به صورت فعلی قرار دارد				
نام درختان:	تاک ( مو). یک عدد				
تاسیسات:	<input type="checkbox"/> لوله کشی ندارد	<input type="checkbox"/> چاه دارد	<input type="checkbox"/> گاز دارد	<input type="checkbox"/> تلفن ندارد	
مساحت اعیانی:	تعداد طبقات: ۱		کیفیت بنا: ساخت سریع و غیر اصولی		وضعیت نگهداری: نا مناسب
طول: ۹/۷۹ متر	کروکی همراه با ایدئوگرام درختان

تاریخ تنظیم: ۱۳۹۷/۷/۱

نام تهیه کننده: سپیده سیروس

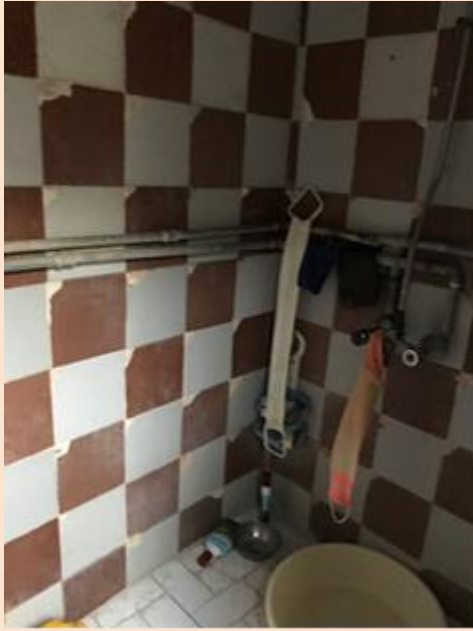
سرویس بهداشتی و حمام در حیاط قرار دارد نامناسب برای استفاده در فصل های سرد سال
