### پرتره خانه شماره ۴ محله شیرآباد

شماره: ۴

نام صاحبخانه: در بی بی براهویی

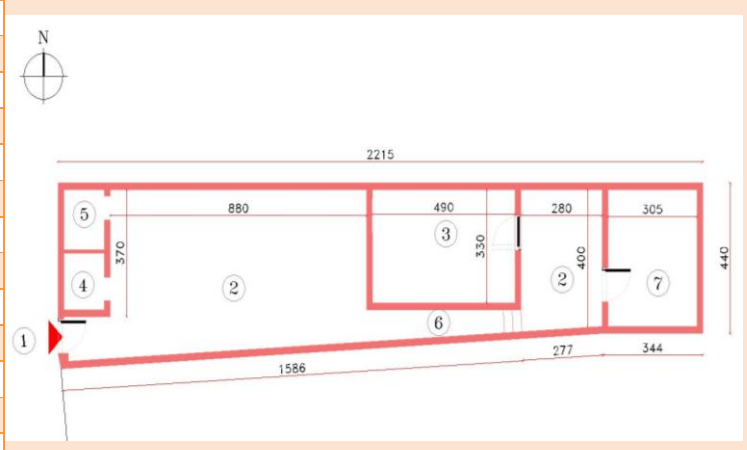
<ul style="list-style-type: none"> <li>۱- ورودی</li> <li>۲- حیاط</li> <li>۳- اتاق</li> <li>۴- سرویس بهداشتی</li> <li>۵- حمام</li> <li>۶- راهرو</li> <li>۷- اتاق کار</li> </ul>				
شمال

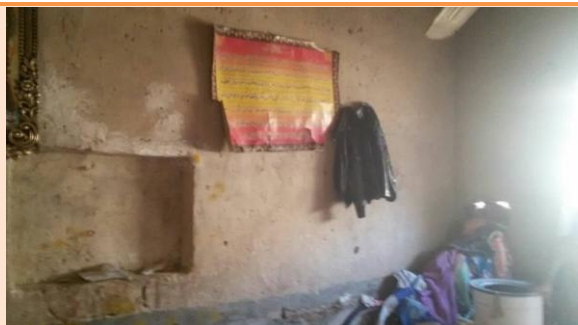
نمای اتاق ۲

مشکلات بنا:	دیوار ها در حال تخریب و عایق نبودن سقف				
ساختمانی	دیوار های ساختمانی گلی است و به علت قدمت زیاد در حال تخریب است				
معماری	ساخت نامناسب و بدون استفاده از مصالح مناسب .				
سازه	ساخت سریع و بدون در نظر گرفتن اولیه ساختمان و سقف ساخته شده از تیر چوبی بر روی بلوک سیمانی				
تأسیسات الکتریکی					
تأسیسات مکانیکی					
امنیت:	کاملا در حال تخریب و خطرناک خطر ریزش سقف و نگهداری آن به شکل نامناسب
