شغل مالک: کارگر نجاری - نگهبان		میزان درآمد مالک: ۴/۰۰۰/۰۰۰ ریال		آدرس: نیشابور - محله فرخ آباد - (روستای سابق فرخ آباد)	
قدمت: ۲ سال	<input type="checkbox"/>	تعداد اتاق: ۱	<input type="checkbox"/>	حیاط: مشترک با کارگاه	<input type="checkbox"/>
مساحت زمین:	مشترک با کارگاه نجاری		جمعیت ساکن: ۵ نفر		وضعیت سند: ندارد - قولنامه تفکیکی اراضی کشاورزی
تاریخچه:	در ملک مورد نظر از ۴۰ سال پیش تا هم اکنون، کارگاه نجاری دایر بوده است. از ۲ سال پیش یک اتاق در گوشه حیاط ساخته شده و از دیوار باغ قدیمی و دیوار خشتی کارگاه به عنوان دو وجه اتاق استفاده شده و دو دیوار دیگر را پدر خانواده بنا کرده است.				
نام درختان:	...توت، انگور، بوته آلوورا (محصور در زیر توری پلاستیکی و کورت بندی شده به منظور فروش و کسب درآمد)				
تاسیسات:	<input type="checkbox"/>	لوله کشی ندارد	<input type="checkbox"/>	آب از چاه واقع در حیاط	<input type="checkbox"/>
	<input type="checkbox"/>	تلفن ندارد	<input type="checkbox"/>	گاز ندارد	<input type="checkbox"/>

توضیحات: - سرویس بهداشتی داخل حیاط مشترک با کارگران کارگاه نجاری است. عدم امنیت به دلیل در هم تنیدگی فضای کار و زندگی برای کودکان.					
مساحت اعیانی:	۲۵ متر مربع		تعداد طبقات: یک		کیفیت بنا: عدم انسجام دیوارها
					وضعیت نگهداری: نامناسب
طول	کروکی همراه با ایدئوگرام درختا

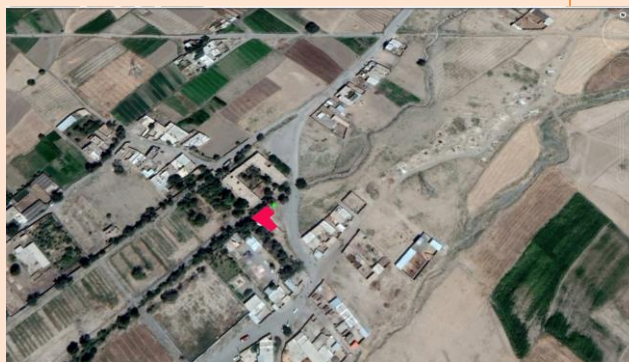
عکس هوایی

توضیحات عکس:  
محلّه فرخ آباد (روبروی سابق فرخ آباد) در جنوبی شهر نیشابو دارد . در کنار زمین های کشاورزی و باغ های قدیمی شاهد سکونت مهاجران از مناطق مختلف کشورمان هستیم.
