شغل مالک: اجاره دام برای حمل بار	میزان درآمد مالک: ۵ قاطر دارد بستگی به میزان روزی که اجاره میدهد	آدرس: نیشابور، محله فرخ آباد (روستای سابق فرخ آباد)
----------------------------------	---	---

تاریخچه: هسته اولیه خانه ۲۰ سال پیش ساخته شده است که شامل اتاق ۲ (محل زندگی تازه عروس و داماد) بعلاوه حمام است. از ۵ سال پیش که خانواده از زایل به نیشابور مهاجرت کرده و این ملک را خریداری کرده است در بازه زمانی کوتاهی سالن و آشپزخانه در شمال شرق حیاط ساخته شده که فضای زندگی همه خانواده است

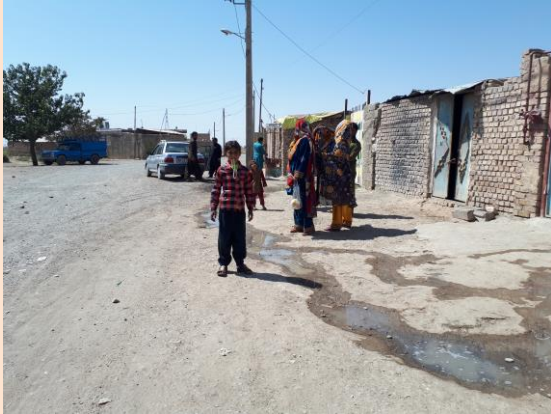
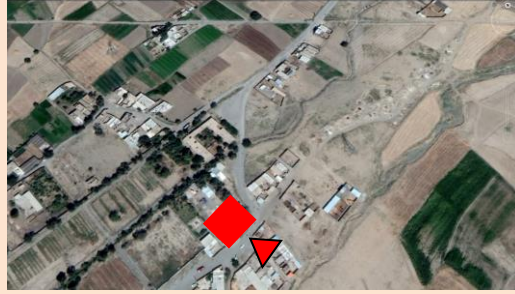
عکس کوچه

توضیحات عکس:  
 محله فرخ اباد (روستای سابق فرح آباد) در حوزه جنوبی شهر نیشابور قرار دارد . در کنار زمین های کشاورزی و باغ های قدیمی شاهد سکونت مهاجران از مناطق مختلف کشورمان هستیم.
