شغل مالک: خانم کارگر خیاط خانه، سرپرست خانوار		میزان درآمد مالک: غیر قابل پیش بینی (میانگین ۱۲ روز در ماه)		آدرس: نیشابور، جاده فرخ آباد، محله رحمت آباد، منزل عین آبادی ، پلاک ندارد ولی کنتور گاز دارد	
قدمت: ۱۵ سال	<input type="checkbox"/>	<input type="checkbox"/> تعداد اتاق: ۲	<input type="checkbox"/> حیاط: دارد	<input type="checkbox"/> آشپزخانه: دارد	<input type="checkbox"/> زیر زمین دارد
مساحت زمین: ۶۱/۶۰ متر مربع	جمعیت ساکن: ۳		وضعیت سند: ندارد- قولنامه تفکیکی اراضی کشاورزی روستایی		
تاریخچه:	هسته اولیه خانه در چهار دهه پیش در بازه زمانی کوتاهی شکل گرفته و از ۱۵ سال پیش تا اکنون به صورت فعلی قرار دارد				
نام درختان:	تاک ( مو). یک عدد				
تاسیسات:	<input type="checkbox"/> لوله کشی ندارد	<input type="checkbox"/> چاه دارد	<input type="checkbox"/> گاز دارد	<input type="checkbox"/> تلفن ندارد	
مساحت اعیانی:	تعداد طبقات: ۱		کیفیت بنا: ساخت سریع و غیر اصولی		وضعیت نگهداری: نا مناسب
طول: ۹/۷۹ متر	کروکی همراه با ایدئوگرام درختان

تاریخ تنظیم: ۱۳۹۷/۷/۱

نام تهیه کننده: سپیده سیروس

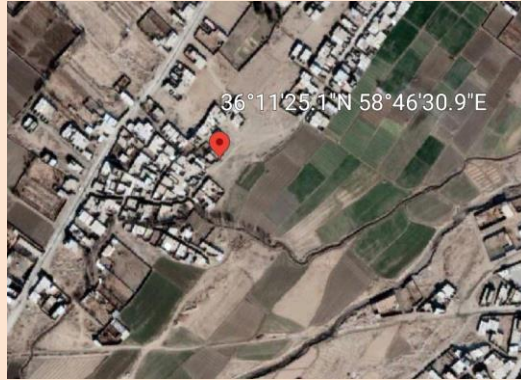
عکس هوایی

توضیحات عکس:  
 محله رحیم آباد  
 (روستای سابق رحیم آباد) در حوزه جنوبی شهر نیشابور قرار دارد. در کنار زمین های کشاورزی و باغ های قدیمی شاهد سکونت مهاجران از مناطق مختلف کشور در طول پنج دهه گذشته هستیم.
